ASUNTO: DICTAMEN

EVALUACION DE INMUEBLE
TRIBUNAL DE JUSTICIA ADMINISTRATIVA DE LA CIUDAD DE MÉXICO

Ubicación: Av. de los Insurgentes Sur 825
Colonia: Nápoles
Delegación: Benito Juárez
Superficie de Construcción: 10,800.00 M2

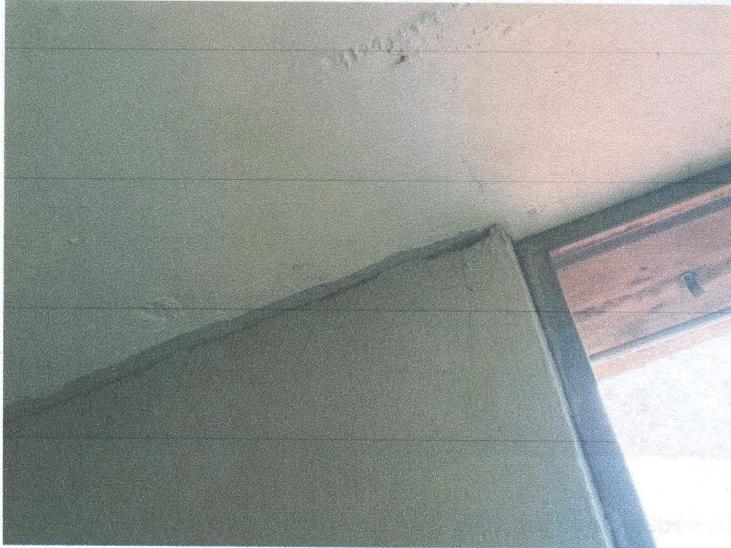
Foto 1.- Grieta en muro de cubo de escalera de emergencia en el nivel azotea. Esta grieta se debe a que no hay una adhesión entre el muro y la losa y por ser elementos estructurales de diferente consistencia, hace que se presente esta grieta (fisura milimétrica), el cual solamente es el acabado, por consiguiente no implica riesgo alguno.

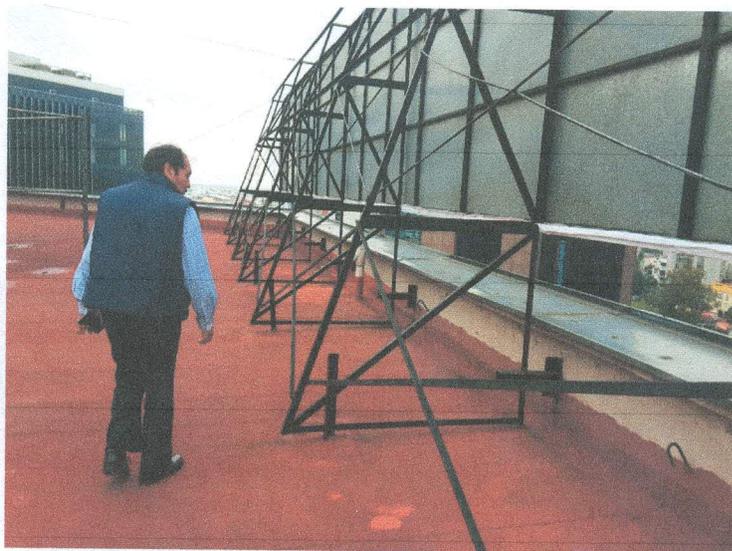
Foto 3.- Revisión de pretil en el perímetro de la azotea, así como espectacular del inmueble. En la parte superior del pretil existen fisuras milimétricas que no fueron causadas por el sismo, estas se deben a la temperatura del medio ambiente.

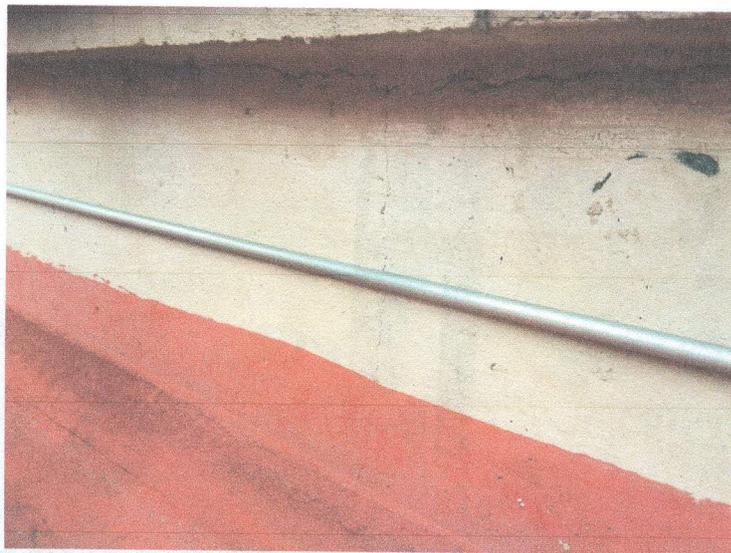
Foto 4.- Revisión de pretil, grieta superficial en aplanado del muro si afectación a elemento base.

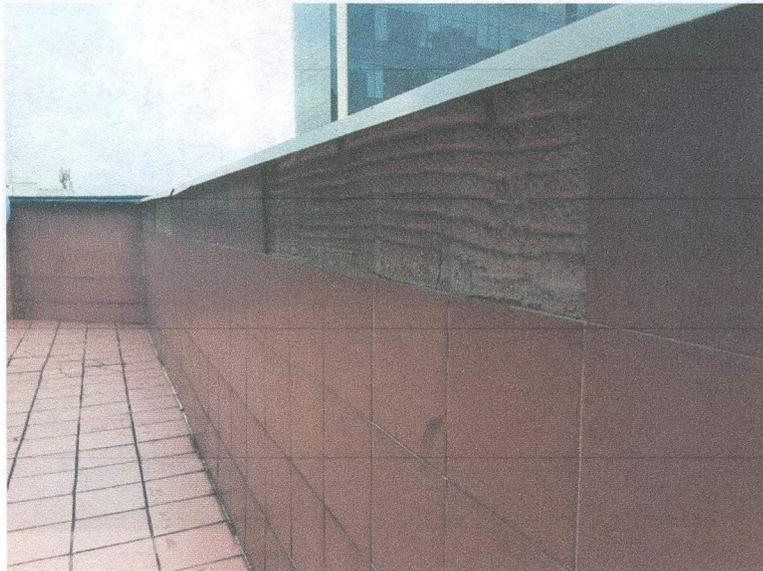
Foto 5.- Revisión de pretil en terraza, desprendimiento de acabado loseta, esto se debe a que no fue adherido bien al muro.

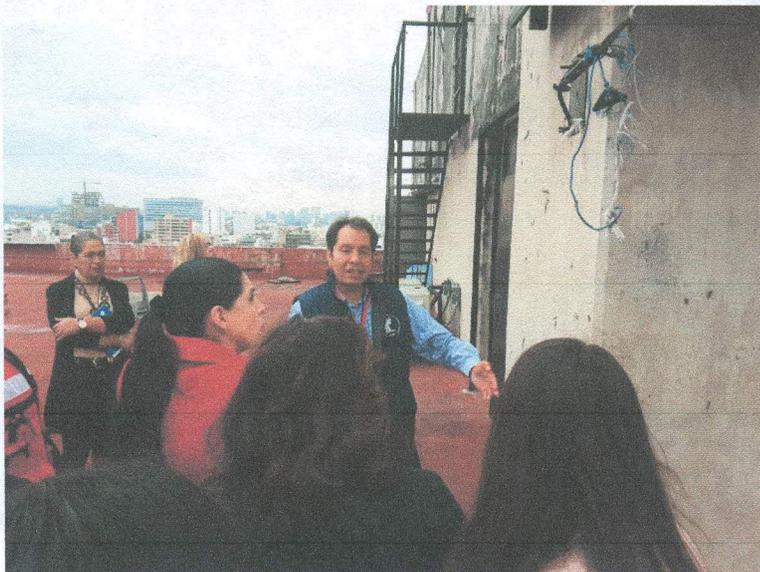
Foto 6.- Grietas en cubo de escaleras en el exterior (deterioro de acabado) no afectan ningún elemento estructural.

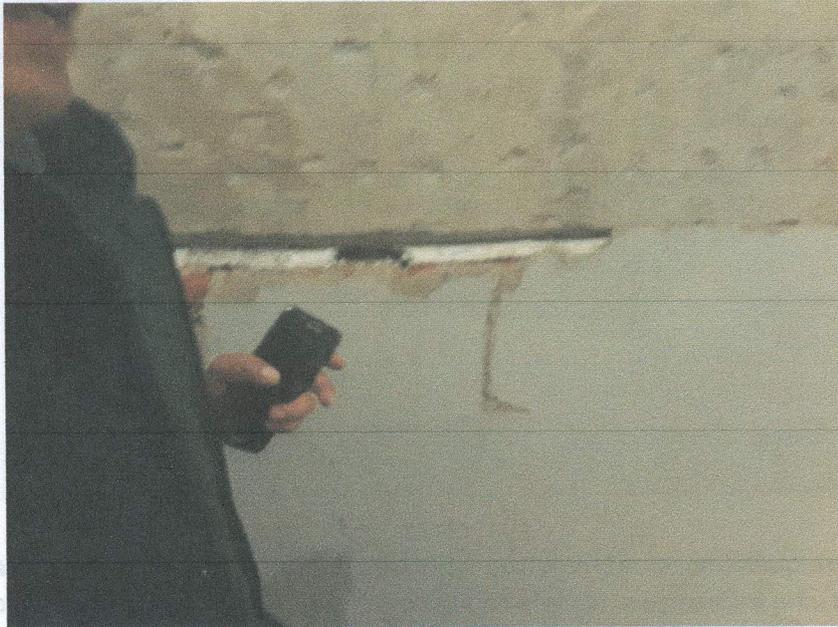
Foto 7.- Grieta y desprendimiento en acabados en escalera de emergencia nivel 5, toda vez que entre la traba de concreto armado y el muro de block no hubo adhesión bien realizada.

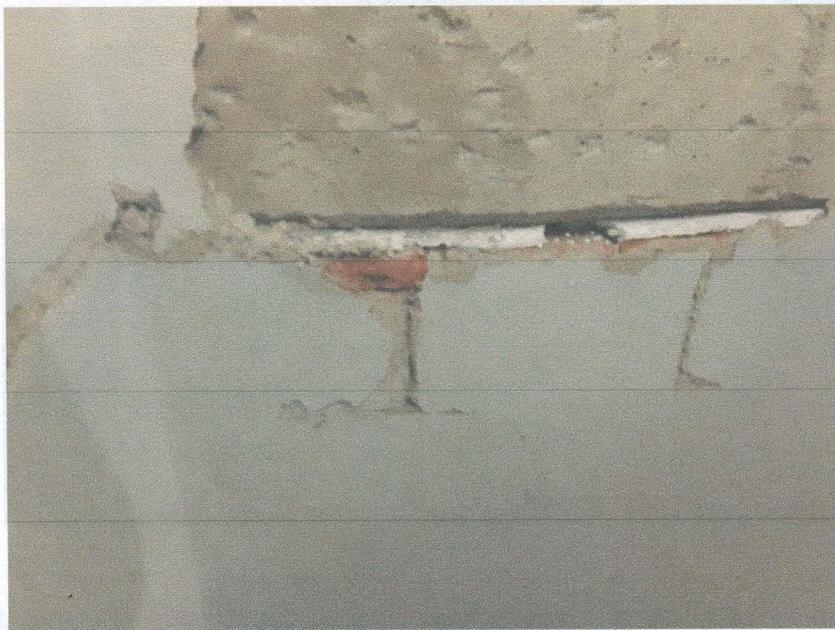
Foto 8.- La grieta se encuentra de manera horizontal ya que se encuentra ubicada entre dos elementos, la traba y un muro divisorio como se observa, el muro no está adosado a la traba principal por lo cual se efectúa el deslizamiento de los dos elementos causando grieta entre ellos, se observa claramente el muro está empalmado con un elemento frágil y que la traba principal no contiene ninguna afectación.

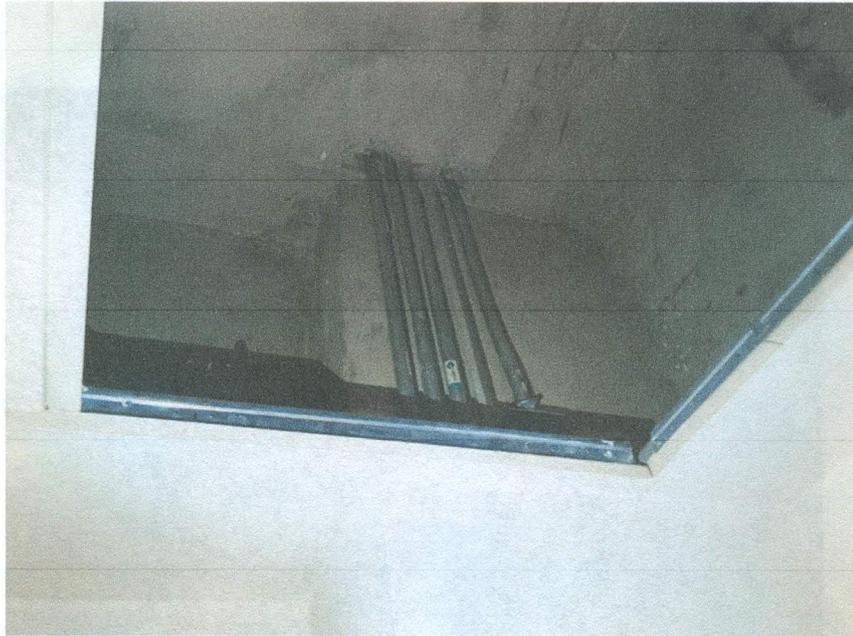
Foto 9.- conexión de elementos estructurales (trabe y columna) en buen estado. Se observa también paso de tuberías en losa de instalaciones las cuales no afectan la estructura principal.

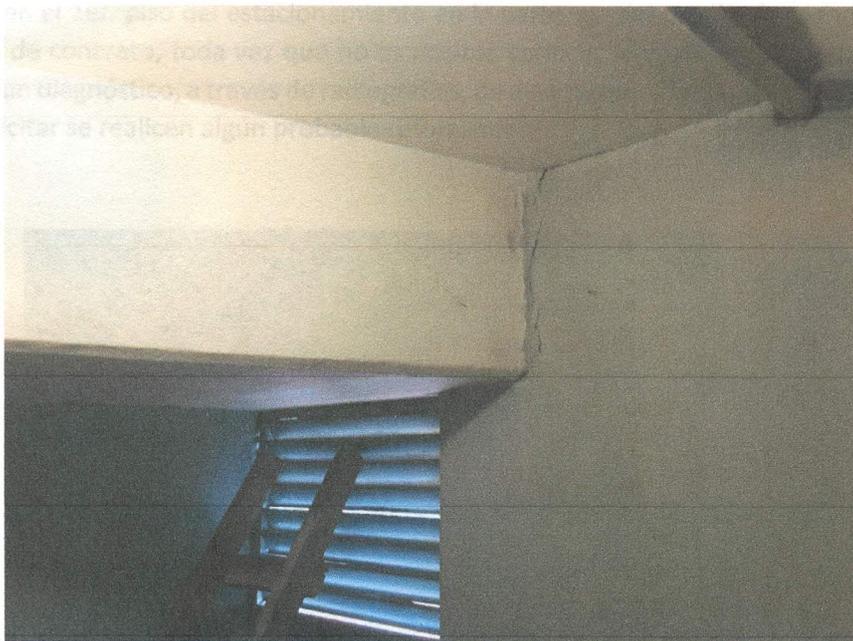
Foto 10.- Grieta en cubo de escaleras de emergencias, la grieta se encuentra en la unión de dos elementos un muro divisorio y una trabe principal, el deslizamiento de los elementos así como el sistema y proceso constructivo, efectúan estas separaciones observando que los muros divisorios no afectan la trabe principal y que las grietas causadas se encuentran en los acabados.

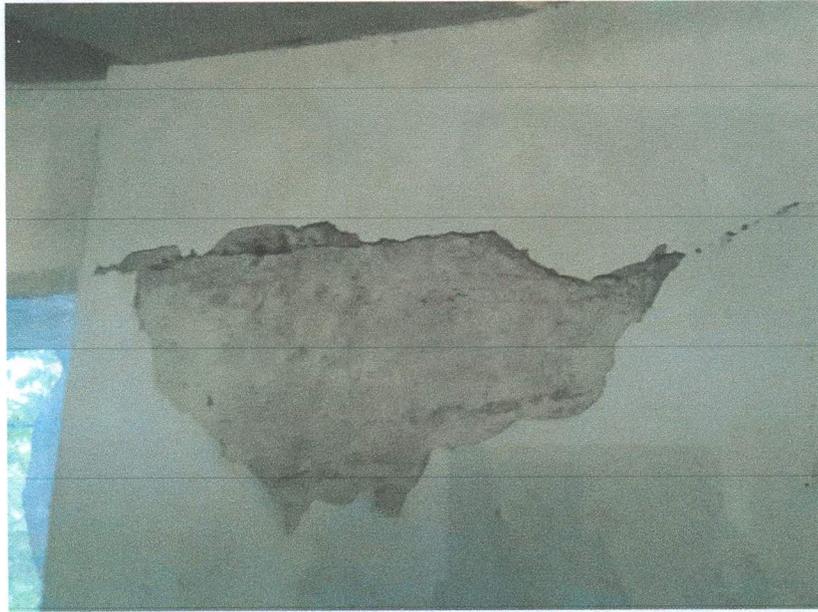
Foto 11.- En esta fotografía se observan grietas horizontales sobre un muro de concreto que se localiza en el 1er. piso del estacionamiento en la parte sur del predio, formando un anillo entorno al muro de concreto, toda vez que no es posible verificar la profundidad de la grieta, se requiere realizar un diagnóstico, a través de radiografías, de esta manera dar un diagnóstico completo y sobre esto solicitar se realicen algún probable reforzamiento.

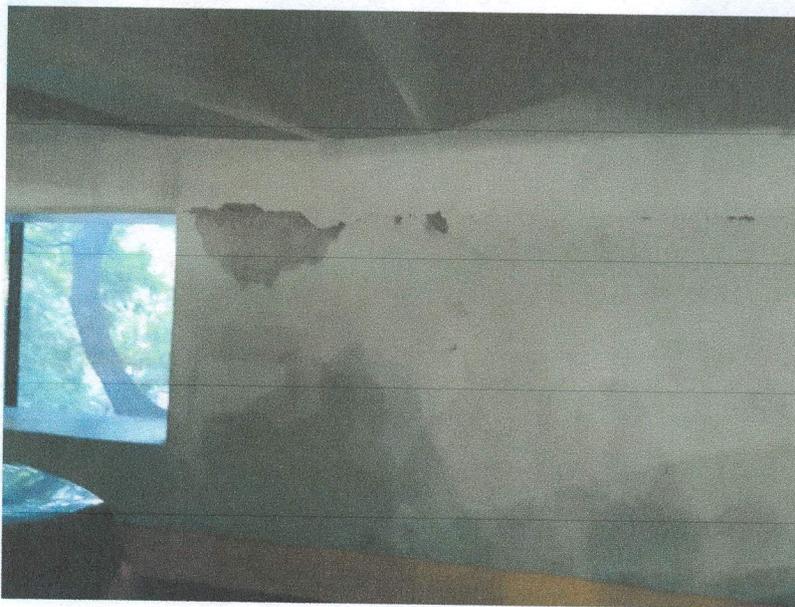
Foto 13.- Así mismo se requiere realizar radiografías en este muro de concreto, así como en el muro en el siguiente piso tanto superior como nivel inferior.

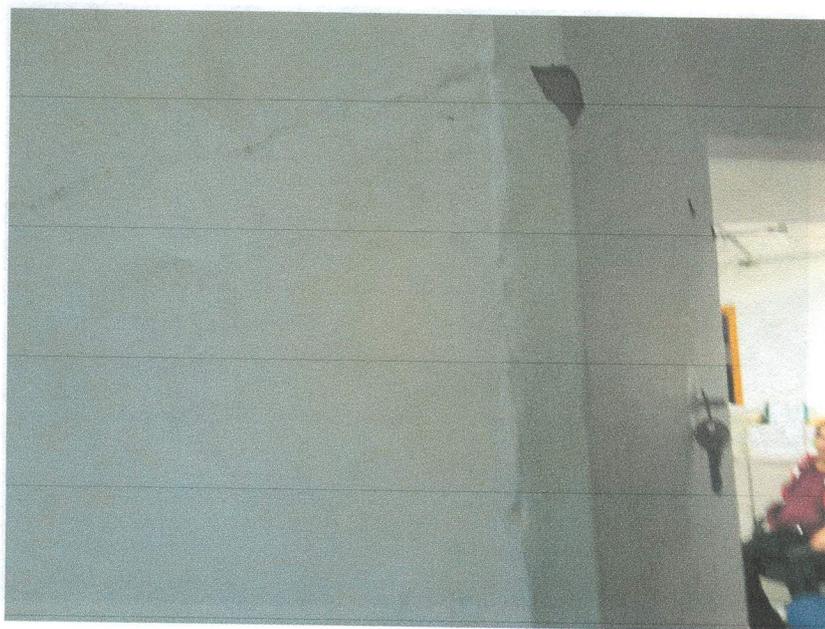
Foto 14.- Revisión de pretil, grieta superficial en repellado del muro si afectación a el mismo

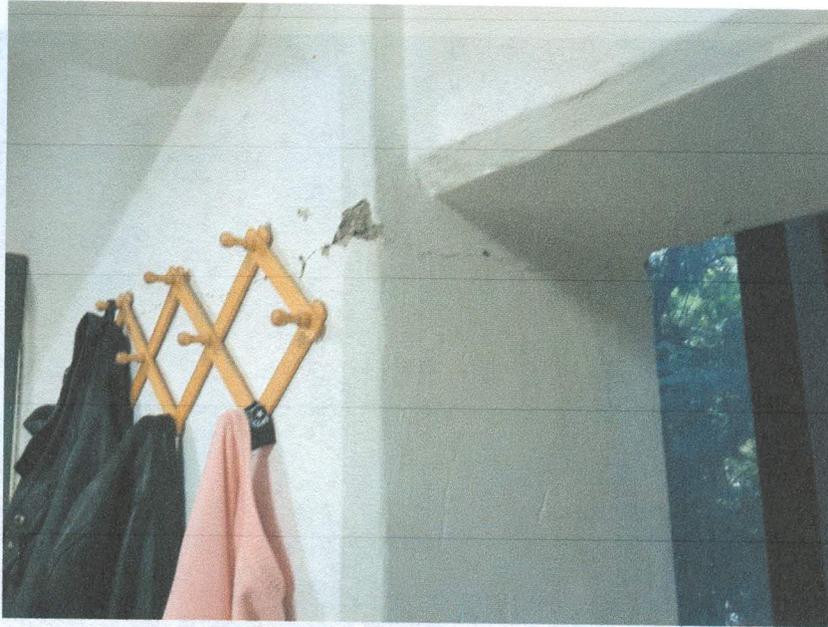
Foto 15.- Existe un segundo muro de concreto armado en donde es necesario realizar radiografías.

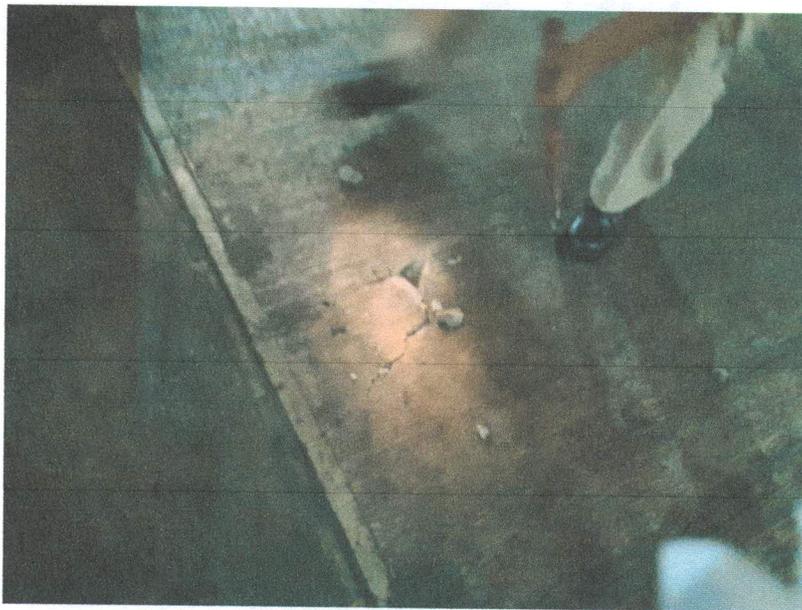
Foto 16.- Grieta en piso de estacionamiento E1

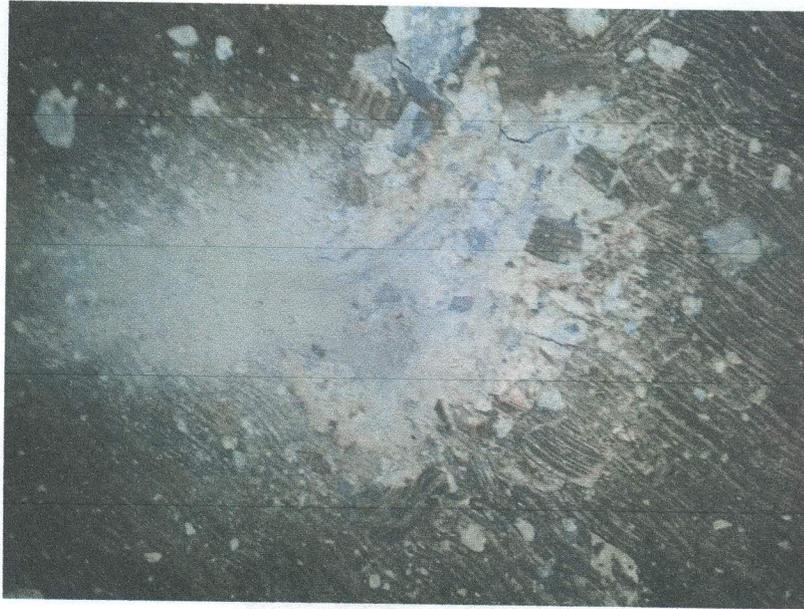
Foto 17.- La grieta es superficial ya que solo se encuentra en el firme de concreto, al descubrir se observa que la losa no está dañada.

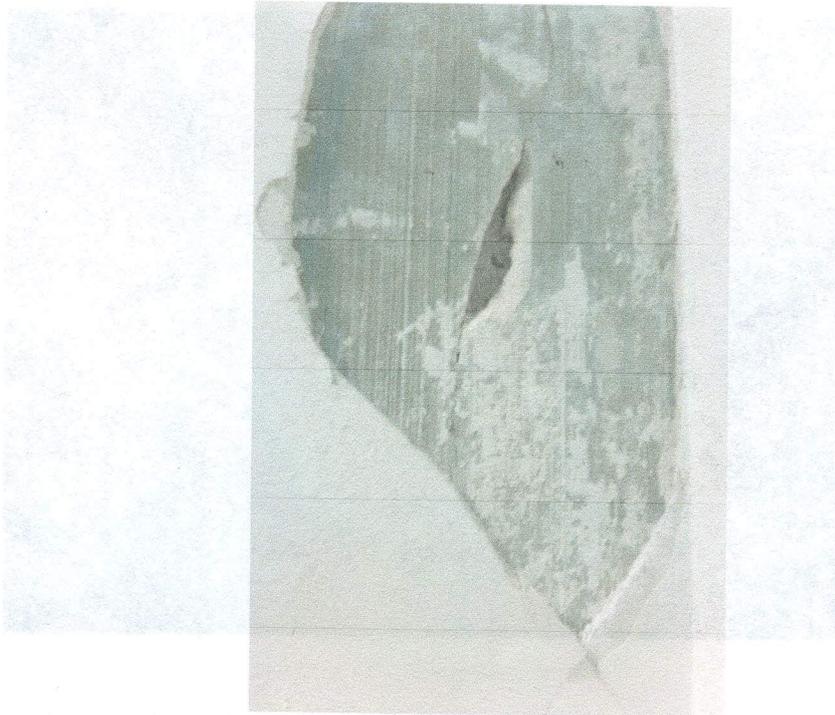
Foto 18.- Grieta y desprendimiento de acabado en columna en planta baja. La columna no está dañada ya que el acabado se encuentra desprendido de un segundo acabado el cual solo esta agrietado.

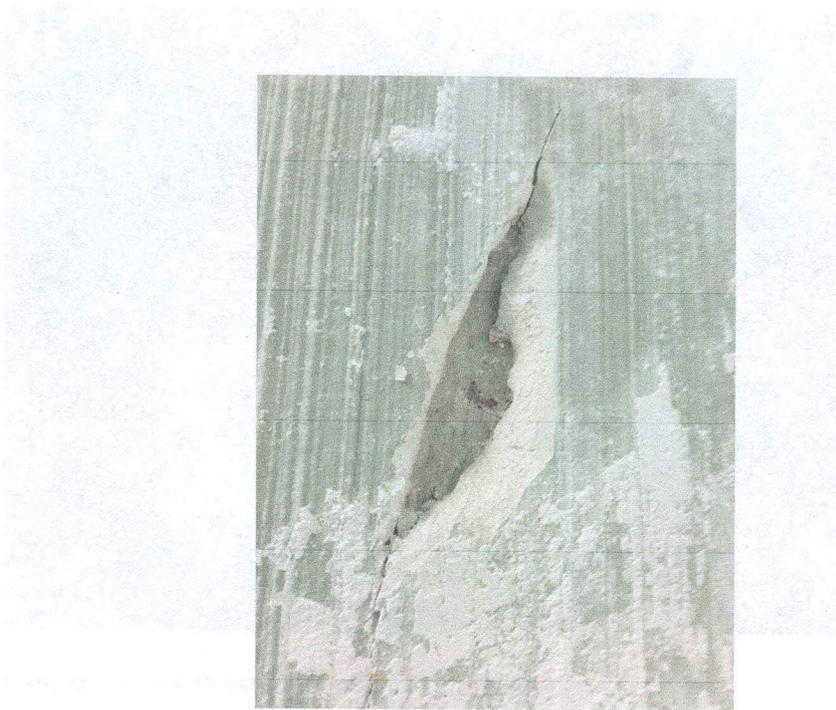
Foto 19.- La columna no está dañada.

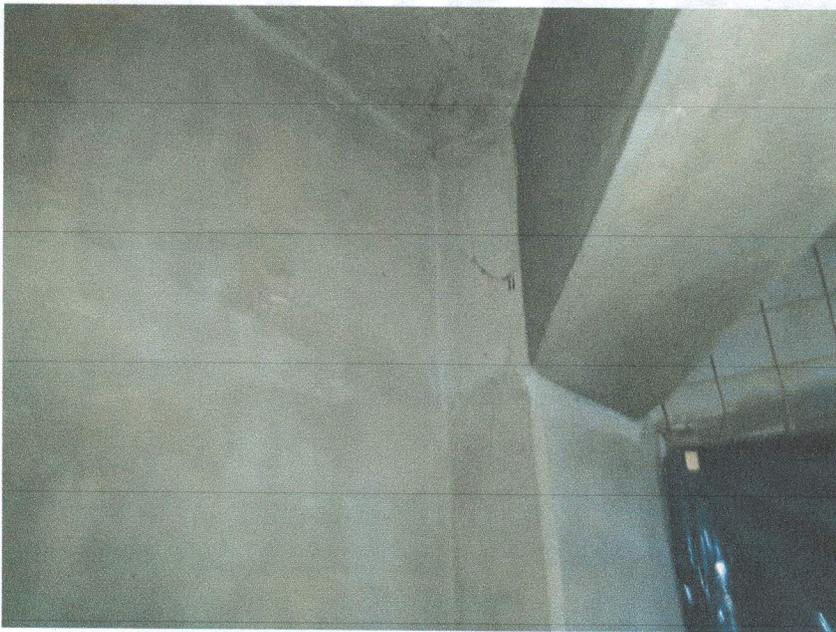
Foto 20.- unión de elementos estructurales columna trabe muro y losa, por ser de diferente consistencia, con el movimiento del sismo se realiza estas fisuras.

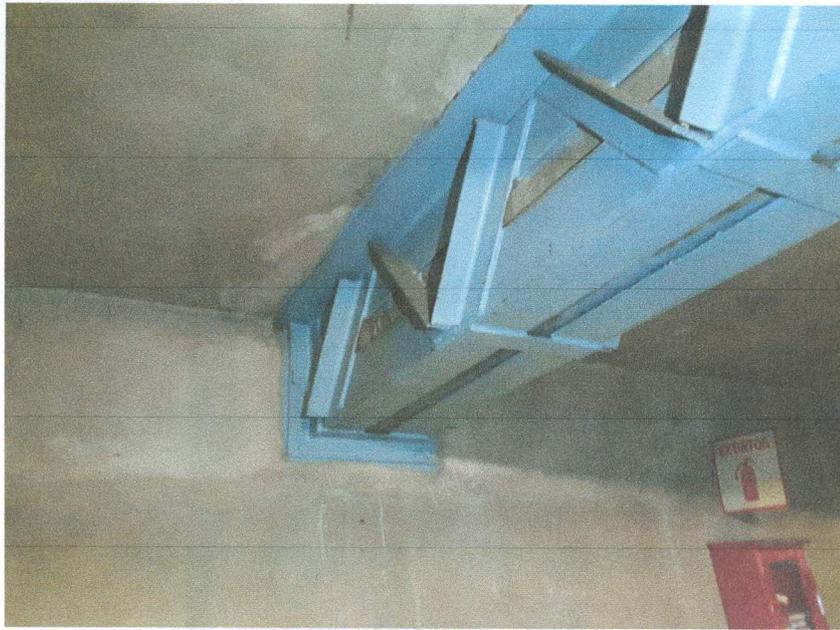
Foto 21.- trabe de rampa de estacionamiento reforzada.

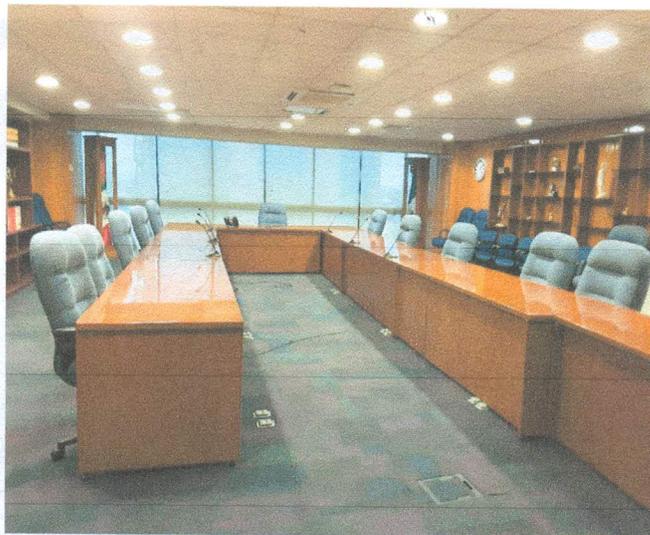
Foto 24.- En esta sala de juntas no se encontraron grietas ni fisura alguna

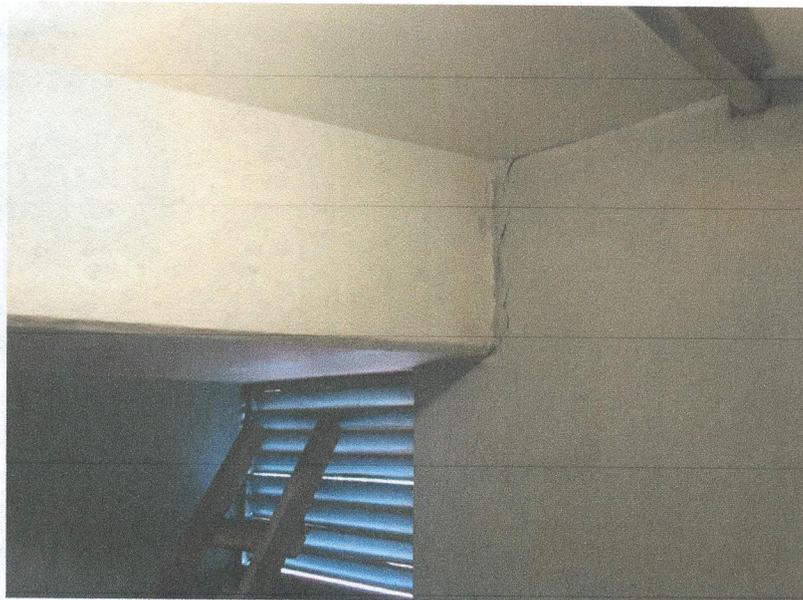
Foto 25.- En esta fotografía se observa tanto la trabe como la losa se encuentran sanas, sin embargo entre estas y el muro existen fisuras toda vez que son elementos estructurales de diferente consistencia, por consiguiente el sismo genero desplazamientos, presentando entre estos fisuras, toda vez que el muro no está adherido.

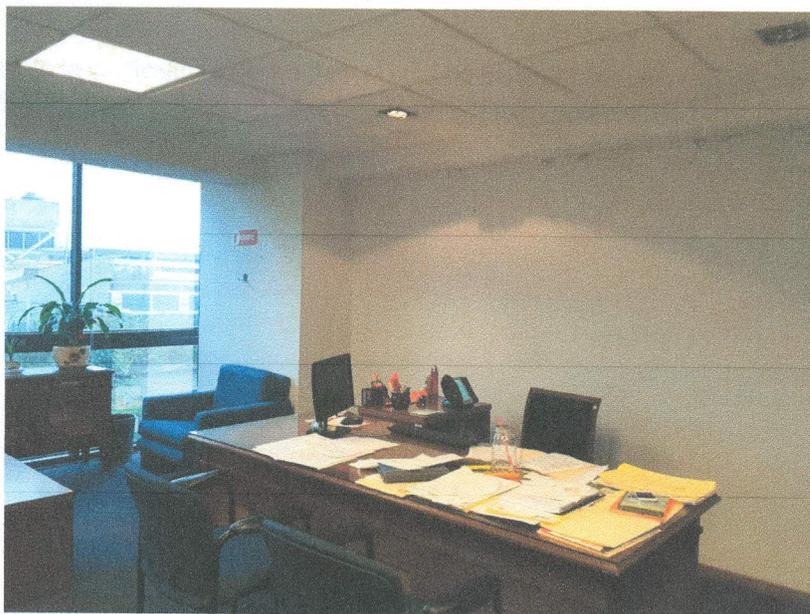
Foto 26.- Entre el muro, la trabe y la columna, se presentaron fisuras en el perímetro del muro, toda vez que son elementos estructurales de diferente consistencia por consiguiente el sismo genero desplazamientos generando fisuras, en este muro tipo se presentó en los diferentes niveles.

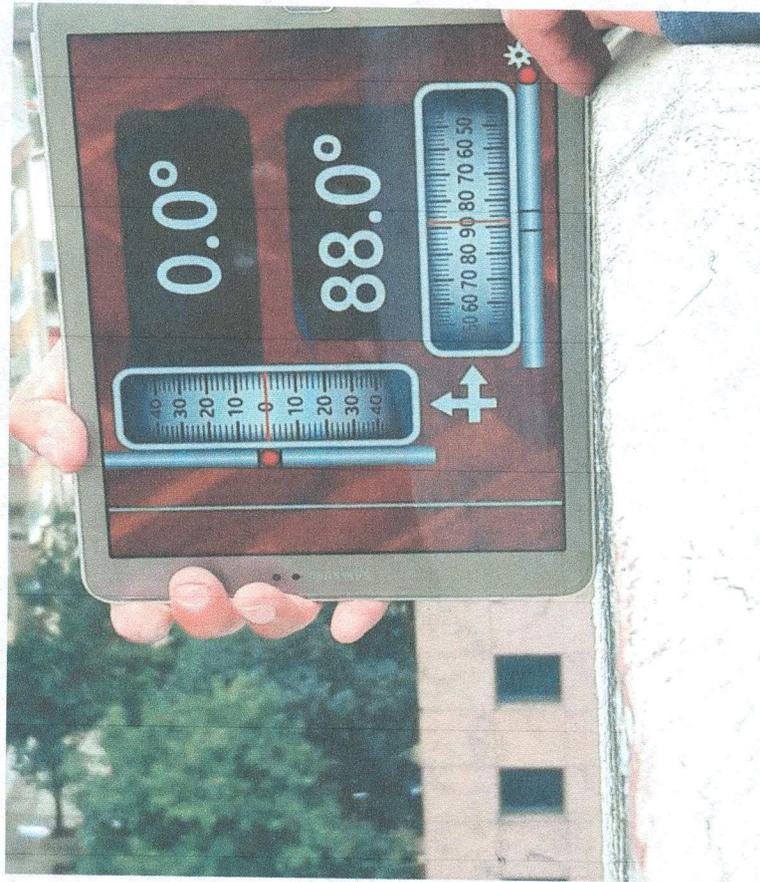
Foto 27.- Verificando la verticalidad del edificio el cual no existe desplome, por consiguiente esto nos ratifica que la estructura principal se encuentra en buenas condiciones.
